**PROGRAMA DE MANEJO SOCIO-AMBIENTAL
PARA LA
BARRANCA TACUBAYA**

FASE I. ZONIFICACIÓN DEL ÁREA DE ESTUDIO.

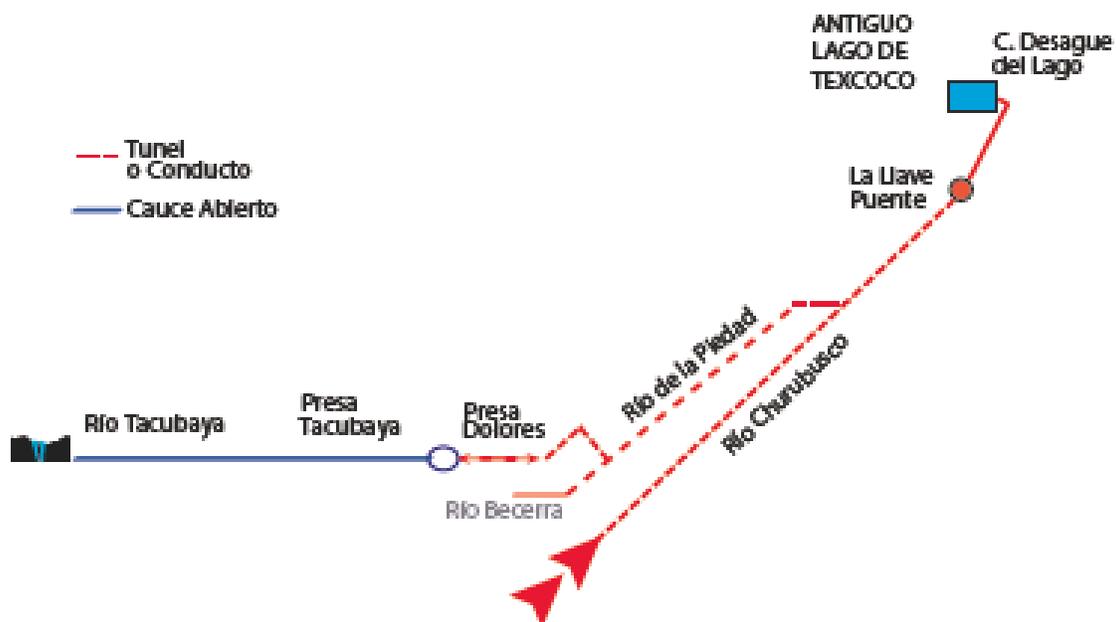
Río Tacubaya, Red Hidrológica

Fig.1.1. Se ilustra la inserción del Río Tacubaya en la red hidráulica. Su recorrido natural llega hasta la Presa Tacubaya de donde es entubado y canalizado al Río de la Piedad. En esta ilustración no se indica el primer tramo entubado del río.

El recorrido que actualmente realiza el cauce del Ríon Tacubaya en la red hidrológica de la ciudad de México se recrea en la Figura 1.1.

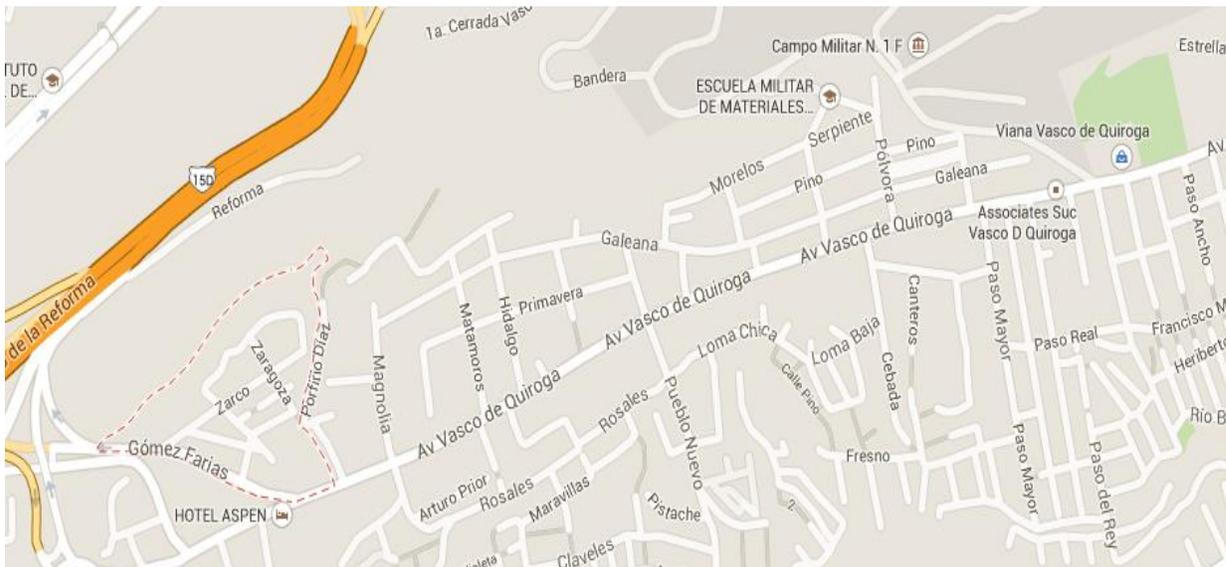
Fig. 1.1. Se marcan los límites de la Colonia Bejero con línea punteada café. La zona que aparece sin trazo de calles corresponde al área que aún queda libre de la barranca.

Como se ha señalado antes, la Casa del Agrónomo está influyendo en la dinámica ecopaisajística desde el talud Norte de la barranca, mientras que las colonias Bejero y Pueblo Santa Fe lo hacen en el flanco Sur.

La Colonia Bejero se ubica en la porción más oriental del polígono y Pueblo Santa Fe, en contigüidad con Bejero, se extiende hacia el poniente. Ver Figuras 1.1 y 1.2

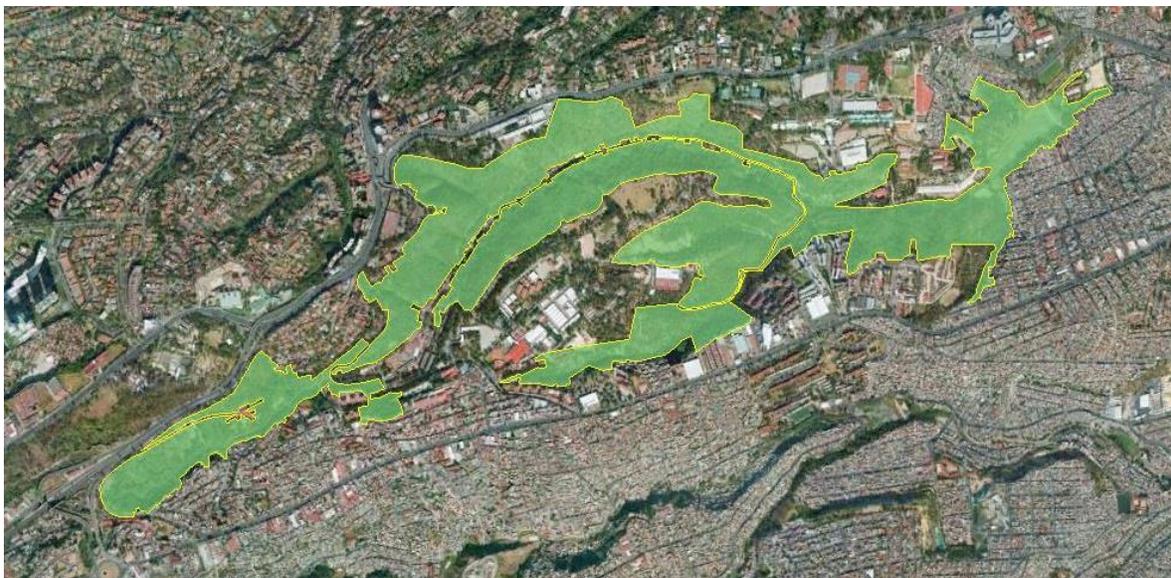
Fig. 2.1. Se destaca en color verde la superficie del AVA Barranca Tacubaya, en donde el extremo suroriental (abajo a la izquierda) corresponde al terreno objeto de interés para el presente Programa.

Es importante insistir en el contexto espacial de este sitio, como parte de una superficie protegida bajo el Decreto de AVA, la cual se aprecia en la Figura 2.1.

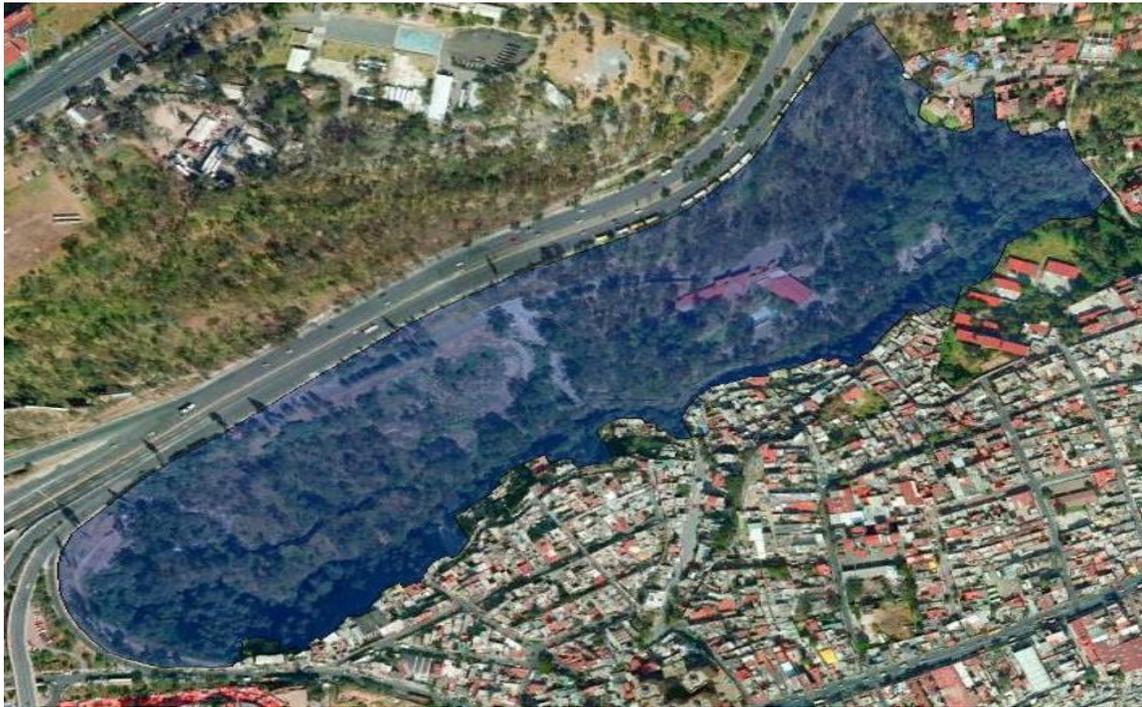
Fig. 2.2. En color azul aparece el polígono en el que se centra la actual propuesta de manejo en un acercamiento con respecto a la vista de la figura anterior.

La superficie del polígono de interés ocupa 161,863.12 metros cuadrados, como puede observarse en la Figura 2.2.

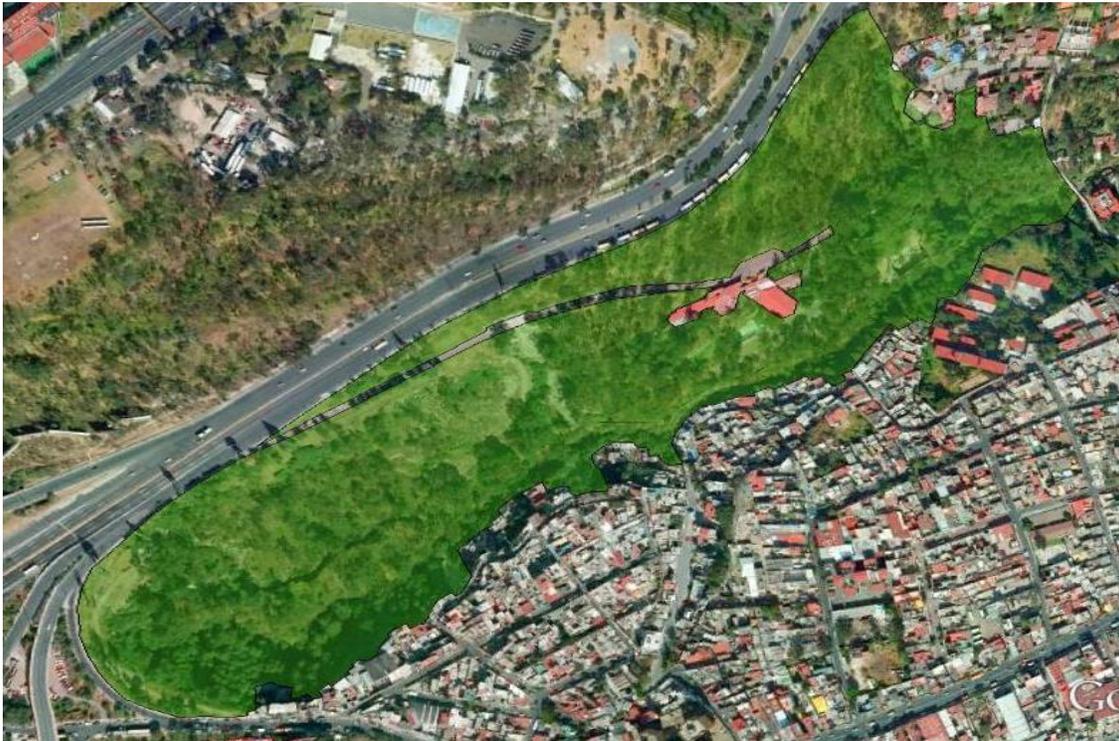
Fig. 2.2.1 Fracción del polígono de AVA que corresponde al sitio objeto del presente Programa

La porción correspondiente de Área de Valor Ambiental dentro de nuestro polígono de interés, que será objeto del presente Programa tiene una superficie de 155,676.6 metros cuadrados (15.57 ha), y se muestra en la Figura 2.2.1.

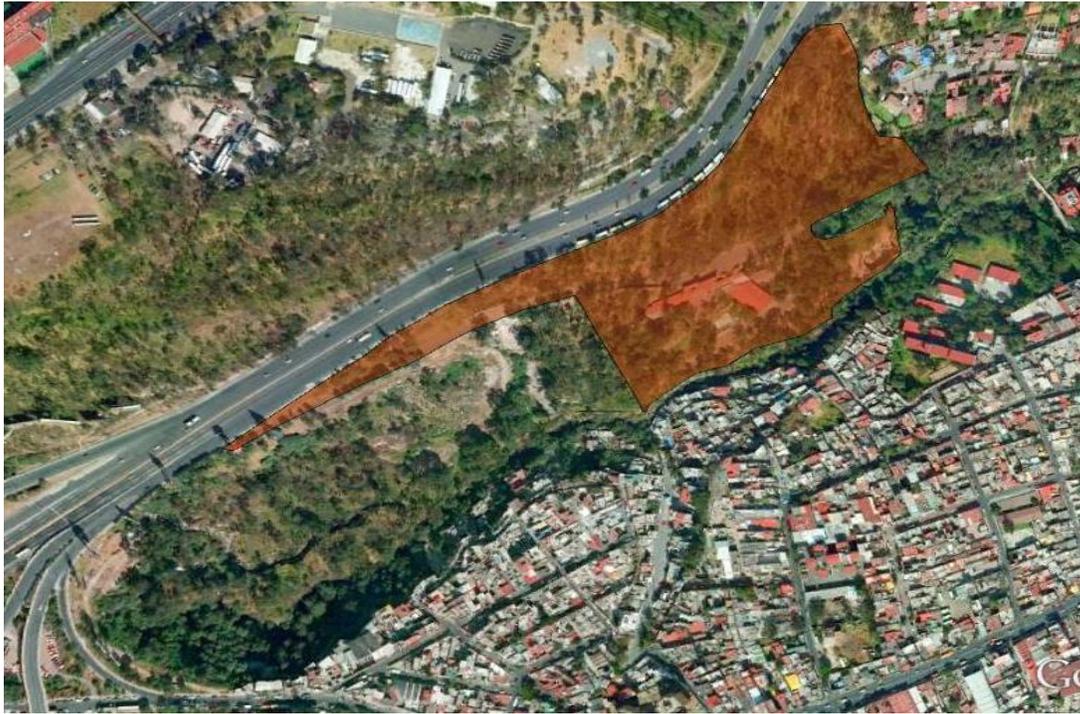
Fig. 2.2.2. En color naranja se señala el polígono cedido a la Casa del Agrónomo.

Por su parte, la Casa del Agrónomo, ubicada en el polígono de interés, tiene una superficie de 58,529 metros cuadrados (5.85 ha), y se muestra en la Figura 2.2.2.

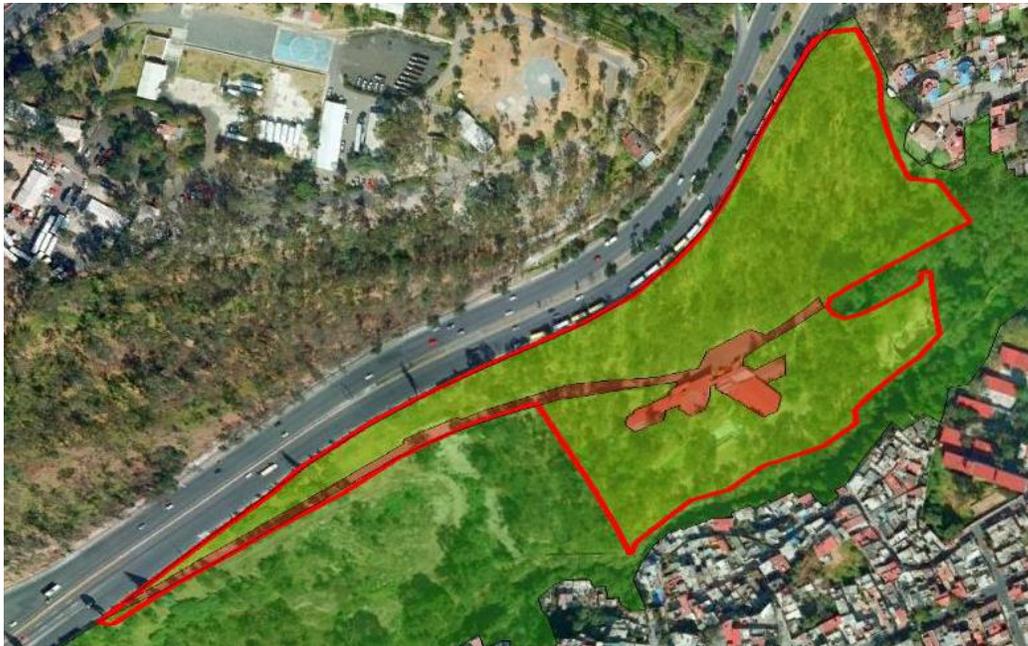
Figura 2. 2.3. Acercamiento y sobreposición del polígono de la Casa del Agrónomo (contorno rojo), con respecto al polígono de Área de Valor Ambiental (en verde).

Cabe reiterar, que, a excepción de la parte correspondiente al camino de acceso, y el edificio principal de la Casa del Agrónomo, el resto del polígono está inmerso en el Área de Valor Ambiental (Ver Figura 2.2.3).

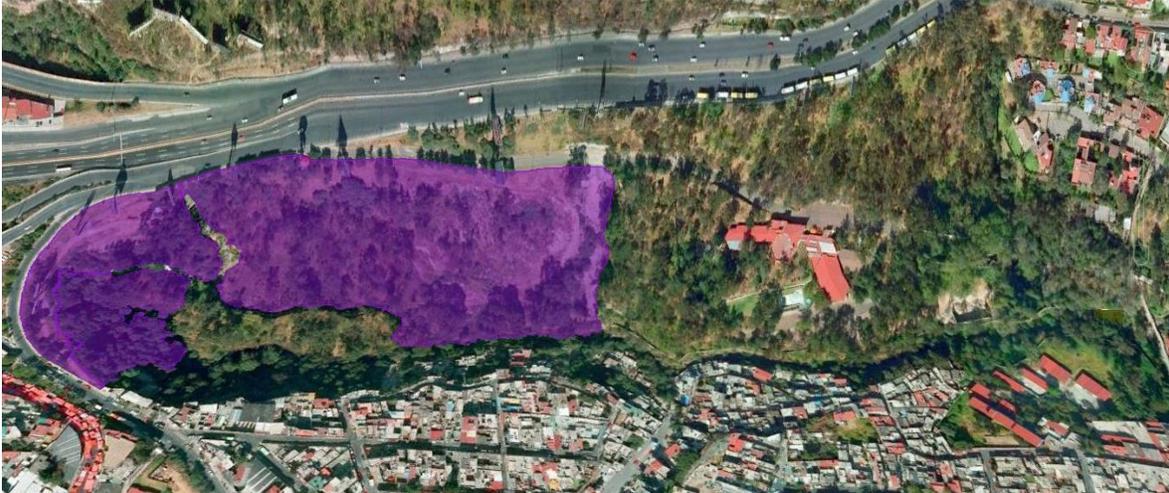
Fig. 2.2.4. Superficie aproximada (en morado), del predio en litigio entre el GDF y particular dentro del AVA Barranca Tacubaya.

Finalmente, el polígono que se encuentra en litigio ocupa buena parte de la superficie de interés que también pertenece al AVA, ver Figura 2.2.4.

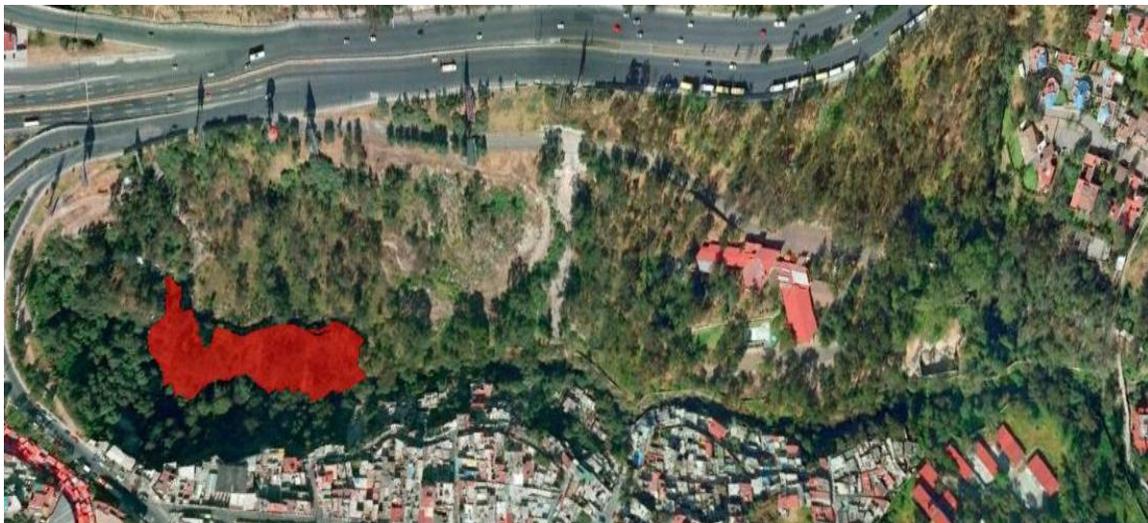
Fig. 7.1.1. Se destaca en color rojo la superficie correspondiente al macizo delimitado por dos lechos fluviales.

El macizo se encuentra conectado a la formación litológica de la barranca mediante un estrecho no mayor a 80 cm de ancho y 3 m de largo que se extiende hacia el borde noreste del polígono estudiado.

En el campo se identificó con toda claridad que la topografía de la barranca en el tramo de estudio destaca porque además de los taludes propios de una formación de barranca existe un delgado macizo que ocupa la sección oriental de la misma y separa dos de los afluentes del cauce principal (ver Figura 7.1.1).

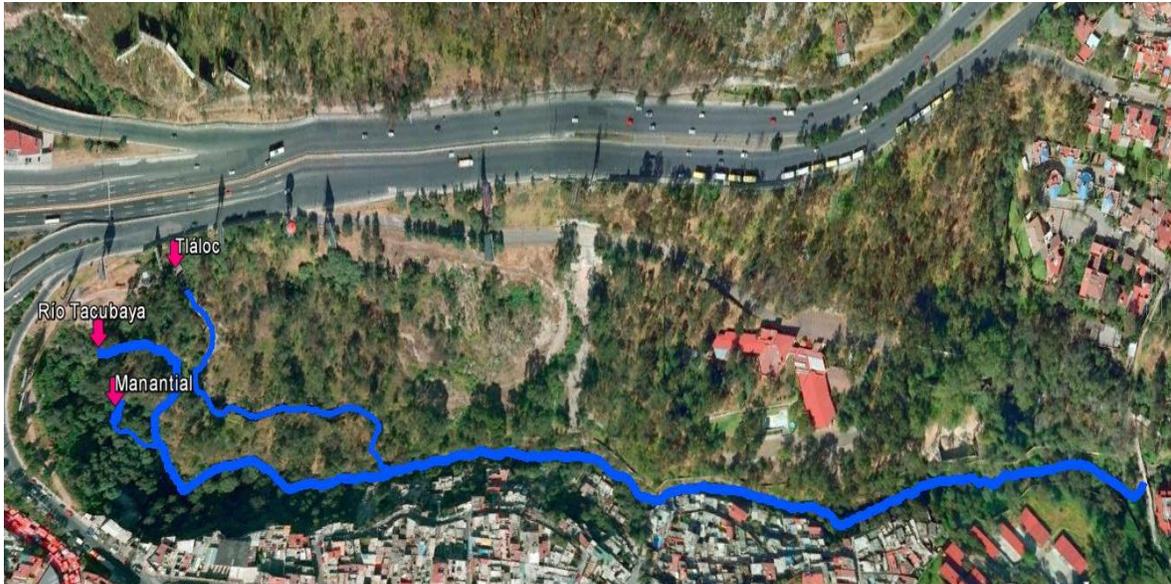
- El manantial: Se localiza en la porción suroeste del polígono, unos metros más al sur de la salida del Río Tacubaya y se une con éste a la altura de extremo sureste del macizo.

Fig. 7.1.1. Se indican los nacimientos de los afluentes naturales del cauce principal con flechas rosas.

Para mayor referencia consultar la Figura 7.1.2.

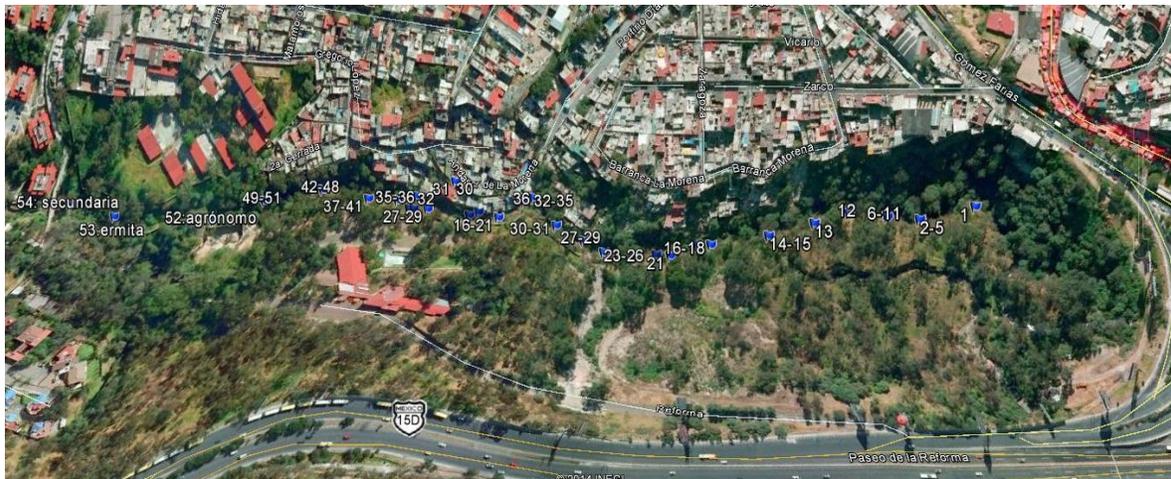
Se cuantificó un total de 54 drenajes que descargan directamente al cauce principal. En la Figura 7.1.2 se indica la distribución espacial que guardan dichos desagües, cuyos puntos se levantaron desde el talud frontal (talud Norte).

Fig. 7.1.2. Vista frontal de las descargas residuales a lo largo del talud Sur del polígono de estudio. La porción oriental se encuentra a la derecha en esta imagen.

Las fotografías correspondientes a cada descarga identificada se encuentran en el Anexo 4.

Con respecto a la contaminación del agua, se puede decir que los vertidos son mayoritariamente orgánicos de origen humano. Sin embargo, en los recorridos no pudo identificarse algún otro tipo de descarga.

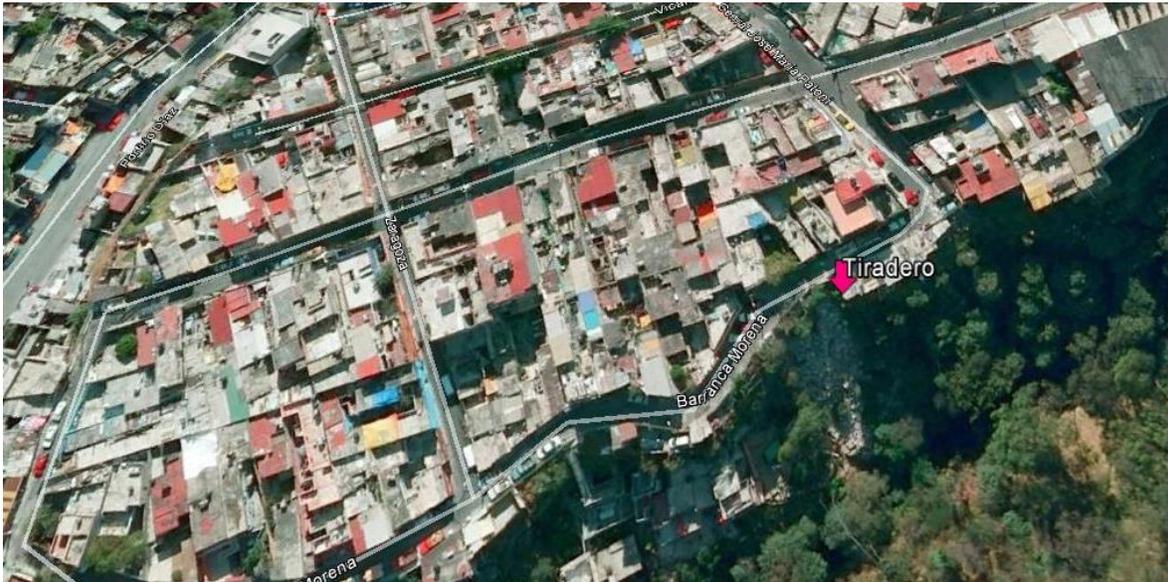
Por su parte, los “tiraderos de basura” se encuentran localizados en dos sitios principales, el primero y más grande al final de la calle General José María Patini esquina con calle Barranca Morena; el segundo a la altura de la Calle Porfirio Díaz. Ver Figura 7.1.3 y Anexo 4.

Fig. 7.1.3. Vista oblicua del talud Sur. La flecha rosa señala el sitio en que se encuentra el principal tiradero de residuos sólidos. La superficie de residuos se distingue entre la superficie con cubierta vegetal, y la superficie construida.

Si bien, la mayor concentración de residuos se encuentra en los tiraderos, éstos son dispersados por viento y crecidas de río a lo largo de todo el cauce, quedando atrapados tanto en el agua como en los taludes.

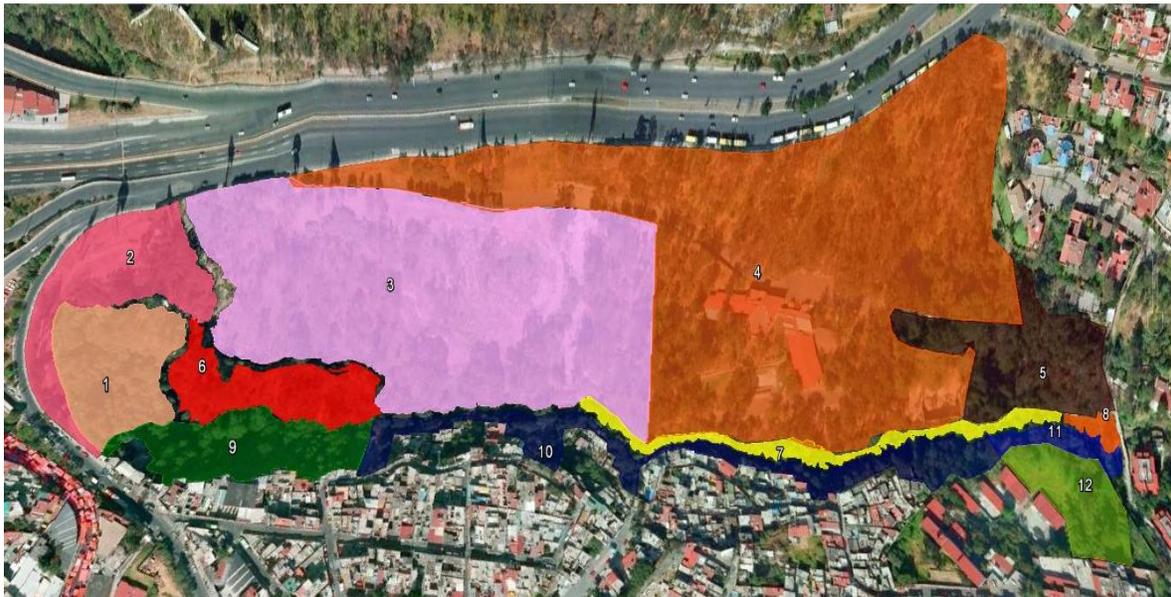
Fig. 7.1.4. Aparecen las 12 subzonas en que se ha dividido la sección de la barranca de interés, de acuerdo con sus características ecopaisajísticas.

6. Macizo: su aislamiento le ha permitido conservar algunos ejemplares nativos; la presencia de arbóreos es importante aquí. Su nivel de degradación en media.

10. Talud Sur: corresponde a los espacios transitables que no han sido ocupados por casas y al propio talud vertical en los tramos donde la ocupación ha llegado al máximo límite. Este talud se encuentra notablemente desgastado tanto por presiones ejercidas por las edificaciones, como por los fenómenos erosivos que son particularmente intensos en toda barranca. Aquí se encuentran los tiraderos clandestinos. Su grado de deterioro es muy alto e inclusive riesgoso.

11. Predio bajo secundaria: es un pequeño terreno en el talud Sur que colinda con el extremo oriental del polígono de estudio, constituyendo el primer punto de acceso a la barranca, se encuentra altamente perturbado.
12. Predio secundaria: se trata de un área verde para uso de una escuela secundaria que decir de los vecinos se encuentra subutilizado y en proceso de deslinde para ser donado al GDF.
13. Zona federal de libre acceso: Son los ríos y márgenes de ríos que no han sido invadidos. Aquí la fuerza de las corrientes ha ido socavando los taludes, con lo cual se han ido perdiendo franjas de suelo que protegían a los asentamientos. En algunos sitios el lecho se encuentra muy sedimentado. Estos espacios se encuentran muy dañados por el contacto con agua contaminada y su filtración lateral.
